MOVIMENTOS GRAVITACIONAIS DE MASSA: ESTUDO DE CASO EM TERESINA, PIAUÍ

*GRAVITATIONAL MASS MOVEMENTS: CASE STUDY IN THE CITY OF TERESINA,
PIAUI*

FAGUNDES, G. C. L.; AQUINO, C. M. S.; SOUSA, M. A

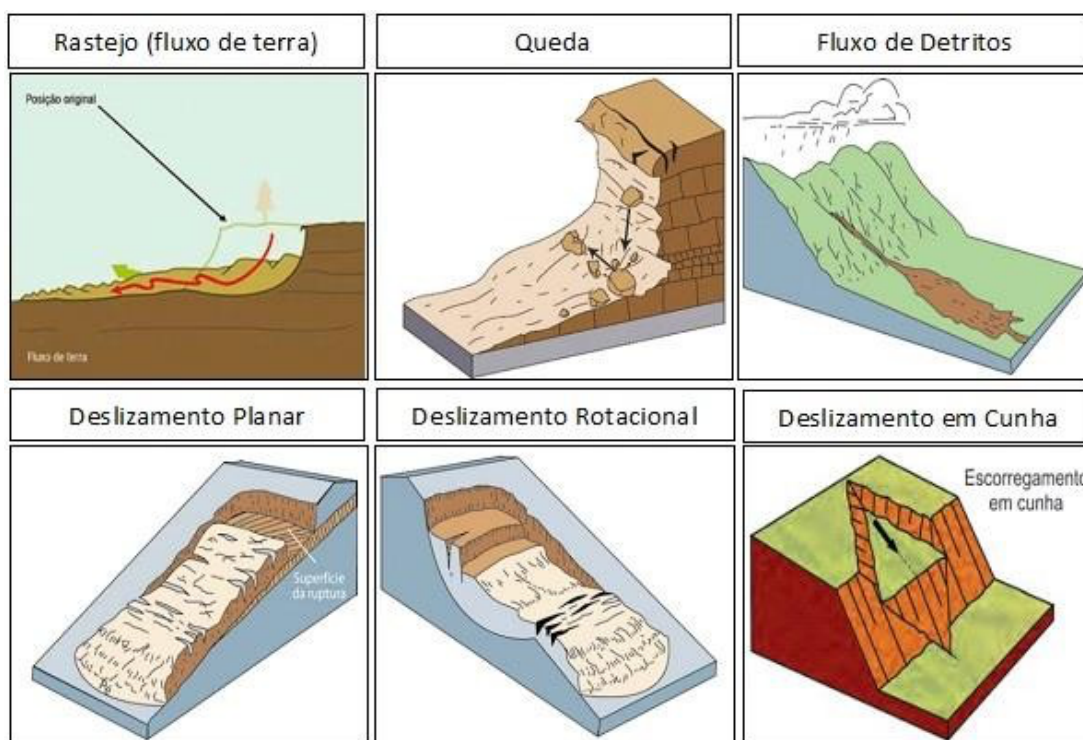
Figura 1 – Esquemas de movimentos gravitacionais de massa.

Os escorregamentos planares (translacionais) (Figura 1) como são denominados nas literaturas, são um dos movimentos de maior ocorrência no Brasil, caracterizam-se pelo movimento do material (solo, rocha, ou solo e rocha) de maneira rápida ao longo de uma superfície relativamente plana, normalmente associada às heterogeneidades de materiais ou descontinuidades geológicas, como estratificações, ponto de contato entre solo e rocha, falhas, superfícies e junções. (GERSCOVICH, 2012; TOMINAGA, 2015b; HIGHLAND e BOBROWSKY, 2008).

Já os escorregamentos rotacionais (circulares) (Figura 1), conforme Highland e Bobrowsky (2008, p. 13), consistem em um “tipo de deslizamento em que a superfície da ruptura é curvada no sentido superior (em forma de colher)

e o movimento da queda de barreira é mais ou menos rotatório em torno de um eixo paralelo”, ocorre em maior frequência associado a materiais homogêneos sendo o tipo mais comum de escorregamento em áreas de aterro. De acordo com Tominaga (2015b), esse tipo de escorregamento é lento e de deflagração contínua e intermitente.

Os deslizamentos em cunha (Figura 1) ocorrem com menor frequência se comparado a outros tipos de deslizamentos, geralmente são movimentos restritos a regiões de relevo fortemente controlado por estruturas geológicas. São condicionados por estruturas planares de maciços rochosos, que contribuem para o deslocamento de material rochoso normalmente em formato de prisma. Esse material desliza sobre as estruturas planares numa direção de movimento ao longo da linha de intersecção. (INFANTI JUNIOR e FORSNARI FILHO, 1998; TOMINAGA, 2015b).

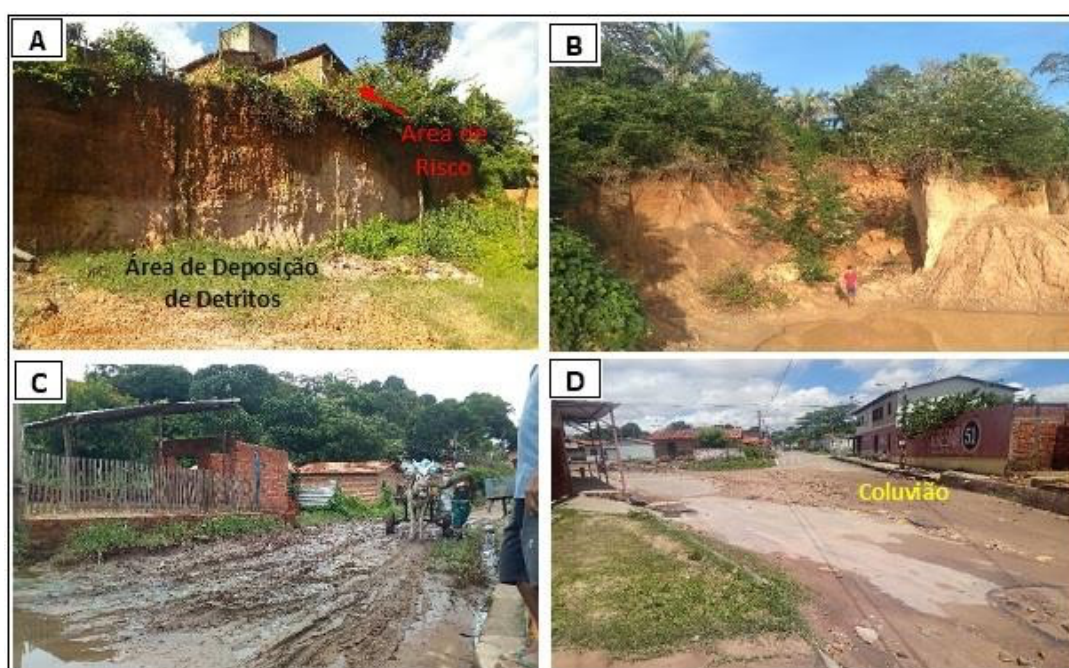
Figura 6 – Feições Tecnogênicas e Movimentos gravitacionais de massa em Teresina, Piauí. Em A, Corte de relevo e erosão progressiva de talude de corte com movimentação de massa (coordenadas 5°2'53.91" S e 42°45'52.34" W). Em B, Cortes de relevo com alto nível de degradação da paisagem e movimentação de massa (coordenadas 4°59'53.26" S e 42°45'31.53" W). Em C, formação de Depósitos Coluviais no sopé de um morro residual (coordenadas 5°2'19.40" S e 42°44'41.45" W). Em D, formação de coluvião nas coordenadas 5°2'53.88" S e 42°45'30.25" W.

O local representado na figura 6C localiza-se no bairro Verde Lar. Constata-se a deflagração de rastejo provocado principalmente pelo excesso das chuvas e alteração antrópica das vertentes dos morros residuais, já a paisagem na figura 6D, ocorre no bairro Satélite e trata-se de um local para onde converge grande parte do volume de água do escoamento superficial do bairro.

Neste local no bairro Satélite (Figura 6D), as águas guiadas pelas feições do relevo apresentam força suficiente para movimentar galhos de árvores, rochas (cascalhos), sedimentos, veículos e materiais antrópicos diversos. Após as precipitações, estes processos de movimentação de massa deixam como registro nas paisagens um conjunto de estruturas urbanas danificadas e sedimentos

depositados formando depósitos coluviais ao longo das ruas pavimentadas. Devido a sua intensidade, a ocorrência deste processo assemelha-se à deflagração de fluxo de detritos, contudo, nesse caso está associado a inundações de riachos, alagamentos e riscos geológicos de desabamentos de casas no local.

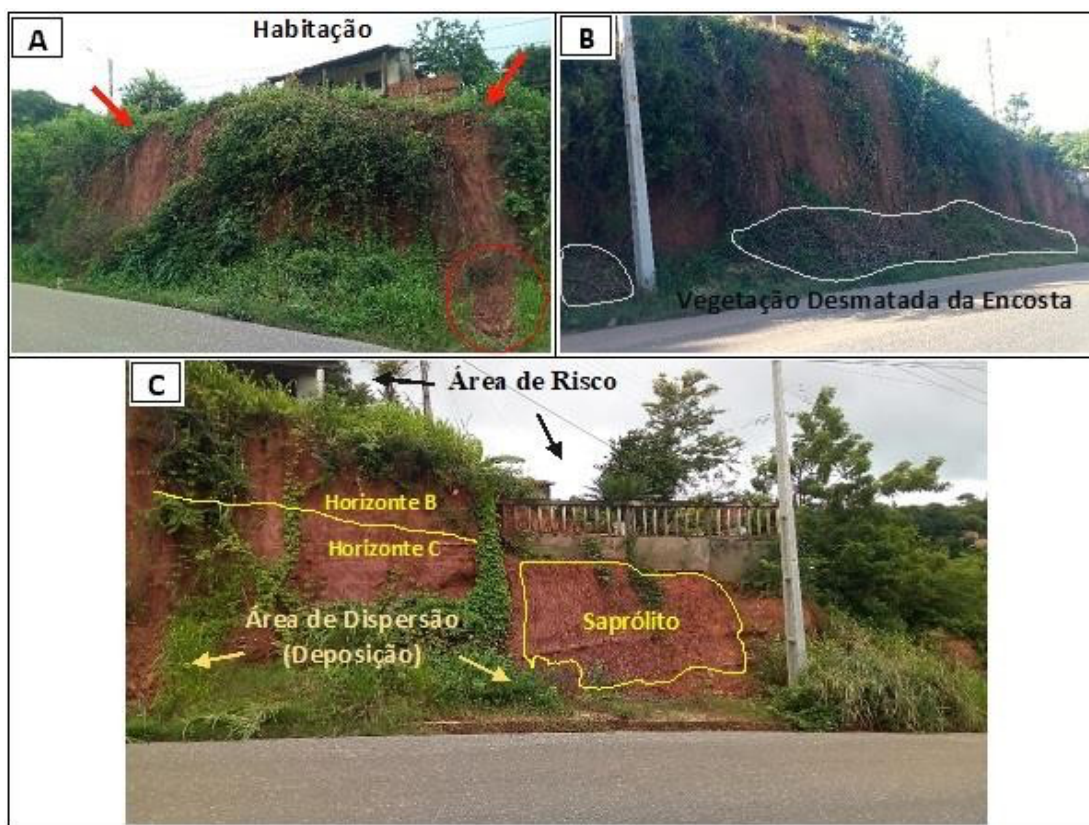
Figura 7 – Movimentos gravitacionais de massa em talude de corte no bairro Verde Lar em Teresina (Pi) nas coordenadas 5°2'19.40" S e 42°44'41.45" W. Em A, movimentos gravitacionais de massa em talude de corte;

Em B, retirada da vegetação do talude pelos moradores. Em C, área de risco e características físicas do talude de corte

A figura 7C, trata-se de uma porção mais rebaixada do mesmo talude representado nas figuras 7A e 7B, neste ponto é possível identificar uma diferenciação do material (solo e rocha) que compõe a feição tecnogênica em análise, a qual apresenta um horizonte B textural e logo abaixo um horizonte C saprolítico. É fato que esta diferenciação do material que compõe a referida vertente também influencia na diferenciação dos processos de movimentação de massa deflagrados no local. Na porção do talude que apresenta solo saprolítico evidenciou-se a ocorrência de queda de detritos, já na porção mais alta do talude (Figura 7A), evidencia-se a deflagração de processos de deslizamento de material (solo, vegetação) e queda de detritos, ambos em coexistência.

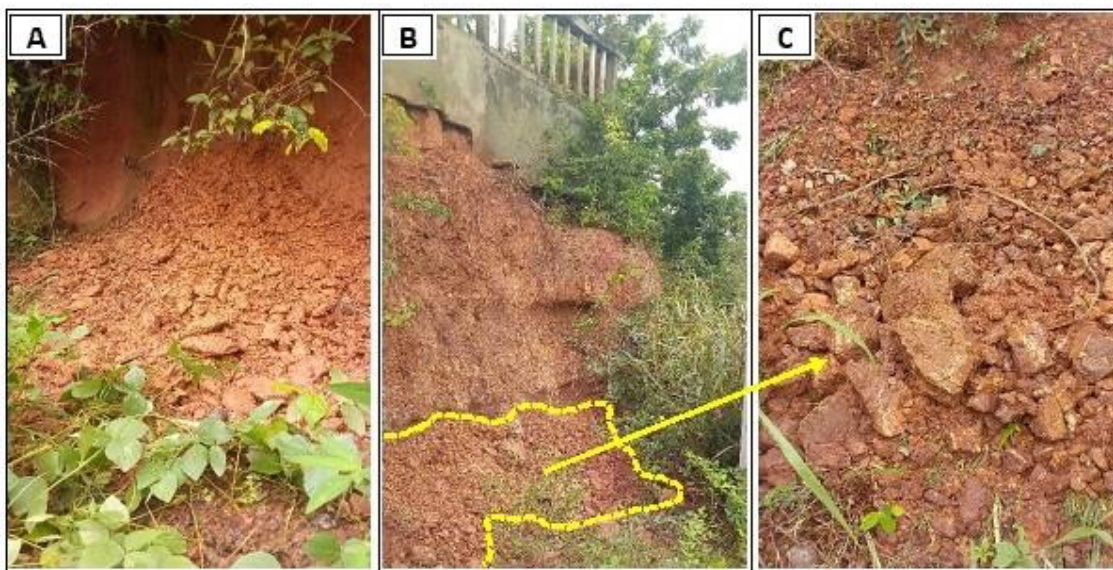
Figura 8 – Material sedimentar na área de dispersão dos movimentos gravitacionais de massa de um talude no bairro Verde Lar em Teresina (Pi) nas coordenadas 5°2'19.40" S e 42°44'41.45" W. Em A, sedimentos da parte mais elevada do talude oriundo do Horizonte B textural. Em B e C, material oriundo de camada saprolítica do talude de corte.

Na figura 8 é possível verificar melhor essa diferenciação do material erodido pela deflagração dos movimentos gravitacionais de massa.

Os sedimentos dispostos na área de dispersão dos movimentos gravitacionais de massa apresentam granulometria mais fina, com presença de

solo compacto de textura argilosa (Latosolo Vermelho) e pequenos cascalhos (Figura 8A). Já os sedimentos mostrados nas Figuras 8B e 8C, representam a área de dispersão abaixo da camada saprolítica, onde estão dispostos os sedimentos de granulometria mais grosseira, com presença de cascalhos e calhaus. Neste local, os sedimentos movimentados em deslizamentos e em quedas costumam também cair ao longo da avenida que perpassa a feição tecnogênica em análise.

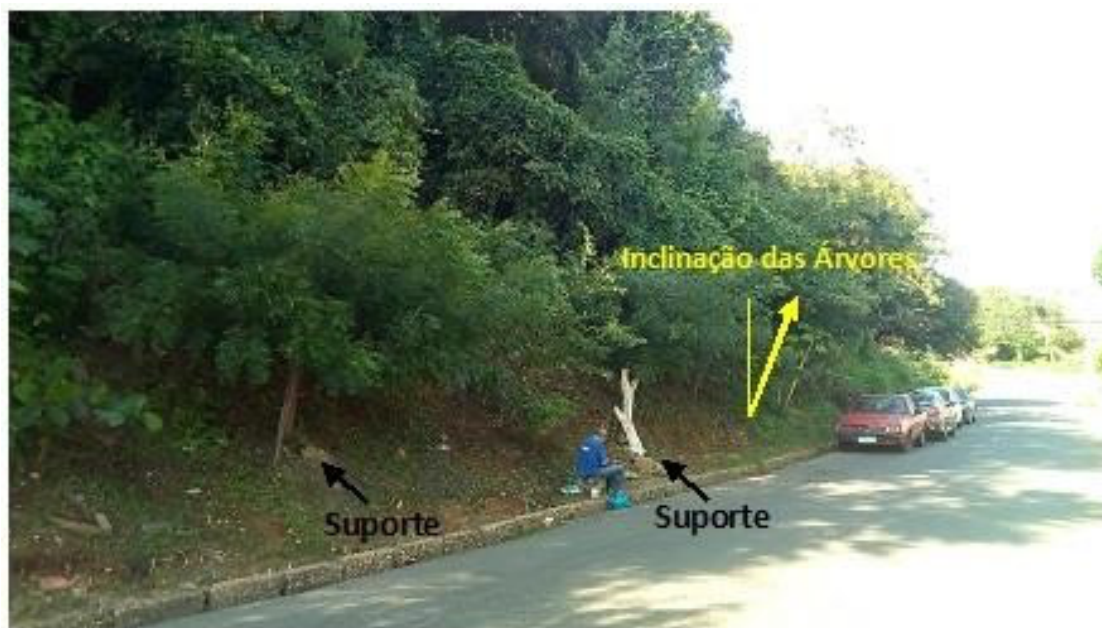
Figura 9 – Árvores inclinadas na encosta de um morro no bairro Satélite em Teresina (Pi), coordenadas 5°2'51.05" S e 42°42'8.11" W.

Ainda no que se refere aos movimentos gravitacionais de massa, um dos indicadores da deflagração de tais processos e também de riscos, é a inclinação de árvores em direção a base de encostas CPRM (2018). A figura 9 mostra a encosta de um morro localizado nos limites do bairro Satélite, onde as árvores estão dispostas em posição de inclinação.

É possível verificar que algumas árvores estão sendo sustentadas por suportes de madeira colocados pelos próprios moradores do local, no caso desta encosta, a inclinação das árvores indica uma movimentação lenta e contínua em direção descendente do material que compõe a encosta e tal processo indica uma diminuição da tensão interna deste material (solo e rocha). Por se tratar de um processo lento, neste caso não se evidenciou a presença de queda ou rolamento de detritos, mas vale ressaltar o risco da queda de árvores no eixo da rua.

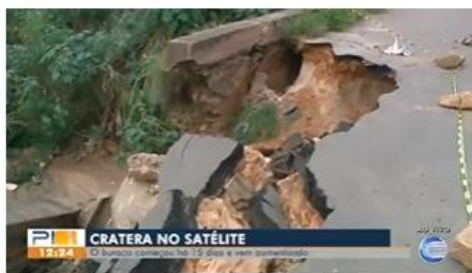
Figura 10 – Reportagem do noticiário da TV Clube, do dia 29 de novembro de 2021. Formação de cratera na rua branca do bairro Satélite na zona Leste de Teresina (Pi).

A primeira notícia (Figura 10), mostra a formação de uma cratera em detrimento do rompimento de uma galeria de esgoto que provocou a erosão do pavimento e dos depósitos sedimentares utilizados na construção de uma rua.

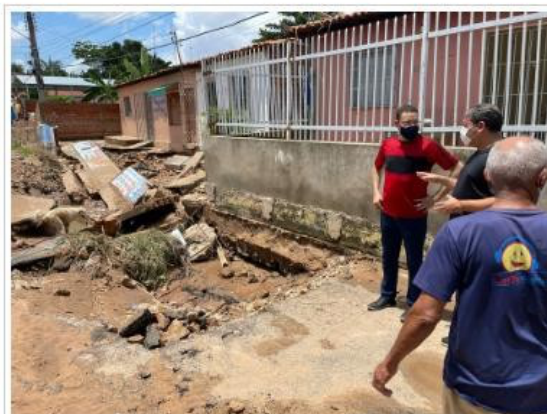
Figura 11 – Reportagem do noticiário Viagora, do dia 05 de fevereiro de 2022, erosão da rua Bela do bairro Satélite em Teresina (Pi).

Na Figura 11, constata-se a situação da rua Bela, na mesma não ocorrem deslizamentos ou escorregamentos, entretanto, o rápido e abrupto fluxo de sedimentos, rochas e outros materiais transportados pela ação da água, constitui um processo de fluxo de detritos com conseqüente erosão do material que compõe a rua.

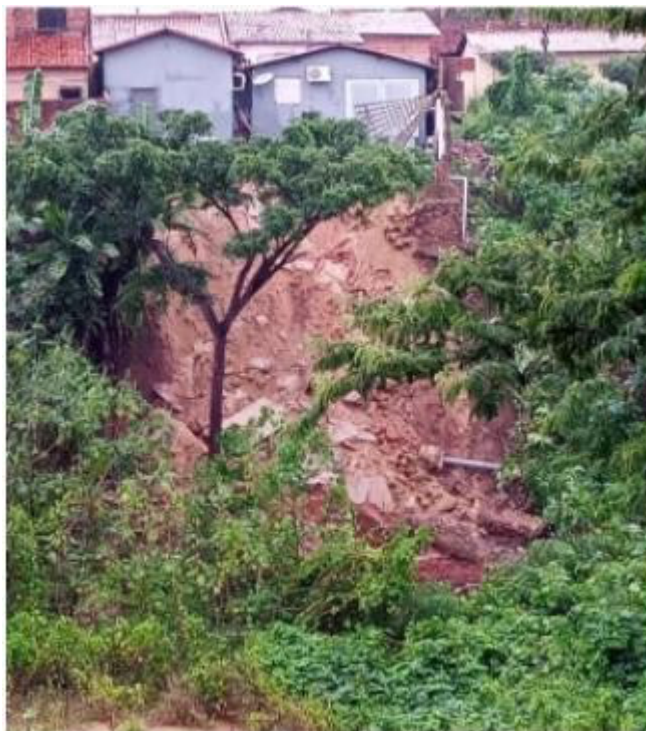
Figura 12 – Reportagem do noticiário da TV Clube, do dia 07 de março de 2022. Famílias deixam casas por risco de desabamento no bairro Vila da Paz (zona Sul de Teresina).
Fonte: TV Clube (2022), organizado pelos Autores (2022).

Na Figura 12 é possível verificar a deflagração de deslizamento planar, diante das informações oferecidas pelo noticiário é possível inferir que um dos fatores determinantes para o supracitado deslizamento foi a saturação do solo pelo excesso das chuvas.
